Mineraalikulitujen irtoaminen sisäkatosta – laboratorio- ja kenttämittauksia

Jyrki Kilpikari¹, Tapani Tuomi² ja Henna Maula³

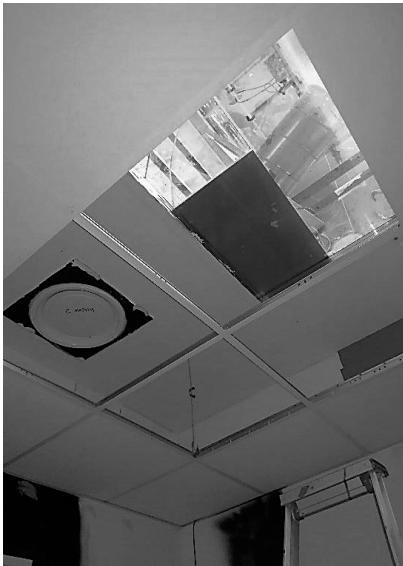
Kuva 2. Mittaushuone, jossa levyjä asennettuna kattoon.

Laboratorio-olosuhteissa mitattiin irtoavien mineraalikuitujen määrä levyjen asennuksen aikana sekä poistettaessa valmiiksi asennetut levyt kattopinnasta ja asennettaessa ne takaisin paikoilleen. Levyt asennettiin mittaustilaan ns. alaslaskettuna kattona, joka oli asennettu yleisesti sisäkattoasennuksissa käytettävälle teräksestä valmistetulle T-listajärjestelmälle. Levyjen koko oli 600 mm x 600 mm ja olivat lasivillasta valmistettuja sisäkattolevyjä. Levyjä oli kahden tyyppisiä; Ecophon Focus A (reunat maalattu) ja Ecophon Advantage A (reunat maalaamattomat). Reunat on esitetty kuvassa 1. Levyt olivat uusia ja ne otettiin suoraan valmistajan tehdaspakkauksesta. Mittaukset suoritettiin Turun AMK:n ilmastointilaboratorion koehuoneessa, joka oli kooltaan 2,4x2,4 m ja kokonaiskorkeudeltaan 3m. Alakatto oli asennettu 2,4 m korkeudelle. Katossa oli yhteensä 16 levyä. Koehuone oli rakennettu isomman koehuoneen sisään. Sen mitat olivat 4.0x4.7 m ja korkeus 3.0 m (kuva 2). Ympäröivän tilan lattiapinta-ala oli siis noin 13 m². Ennen koetta huone imuroitiin ja huonepinnat pyyhittiin kostealla pyyhkeellä ja annettiin kuivua. Huoneilma puhdistettiin kierrättämällä sitä puhaltimella HEPA-suodattimen läpi. Kokeen aikana

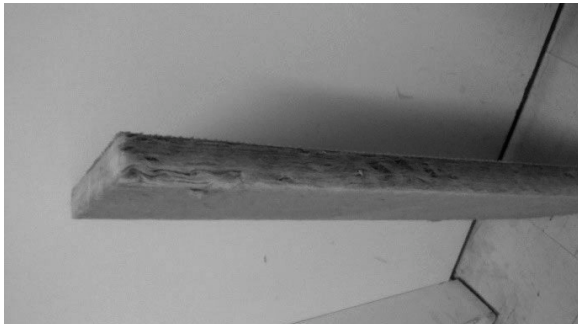
Kuva 3. Noin 40 vuotta vanha huonokuntoinen levy, jonka reunat ovat käsittelemättömät.

Kenttämittauksissa mineraalivillasta valmistetuista eri ikäisistä sisäkattolevyistä irtoavien laskeutuvien kuitujen määrä mitattiin neljässä rakennuksessa. Tulokset ovat taulukossa 3. Hyvin vanhoista, huonokuntoisista levyistä laskeutuvia kuituja irtosi yli asumisterveysohjeen toimenpiderajan ylittäviä määriä. Vanhoista, hyväkuntoisista levyistä, joiden reuna oli käsittelemätön, irronneiden kuitujen määrä ei ylittänyt toimenpiderajaa. Levyt olivat reunakäsittelimättömiä, kuva 3.

levyjen ikä, vuotta	näytteitä kpl	keskiarvo kuitua/cm ²	vaihteluväli kuitua/cm ²	havainnot
n. 40	6	0,6	0,2-1,6	levyt huonokuntoisia, ei reunakäsittelyä, kuva 2
n. 30	6	0,1	<0,1-0,2	reunat käsittelemättömät
10	5	<0,1	kaikki <0,1	reunat maalattu
1	4	0,2	<0,1-0,3	reunat maalattu, yksi levy avattu mittauksen aikana
